ירושלים • שנה ל"ה • חוברת 1 (123) • תשס"ב

חורבת עתרי – כפר יהודי מתקופת הבית השני בשפלת יהודה

בועז זיסו ואמיר גנור

רשות העתיקות

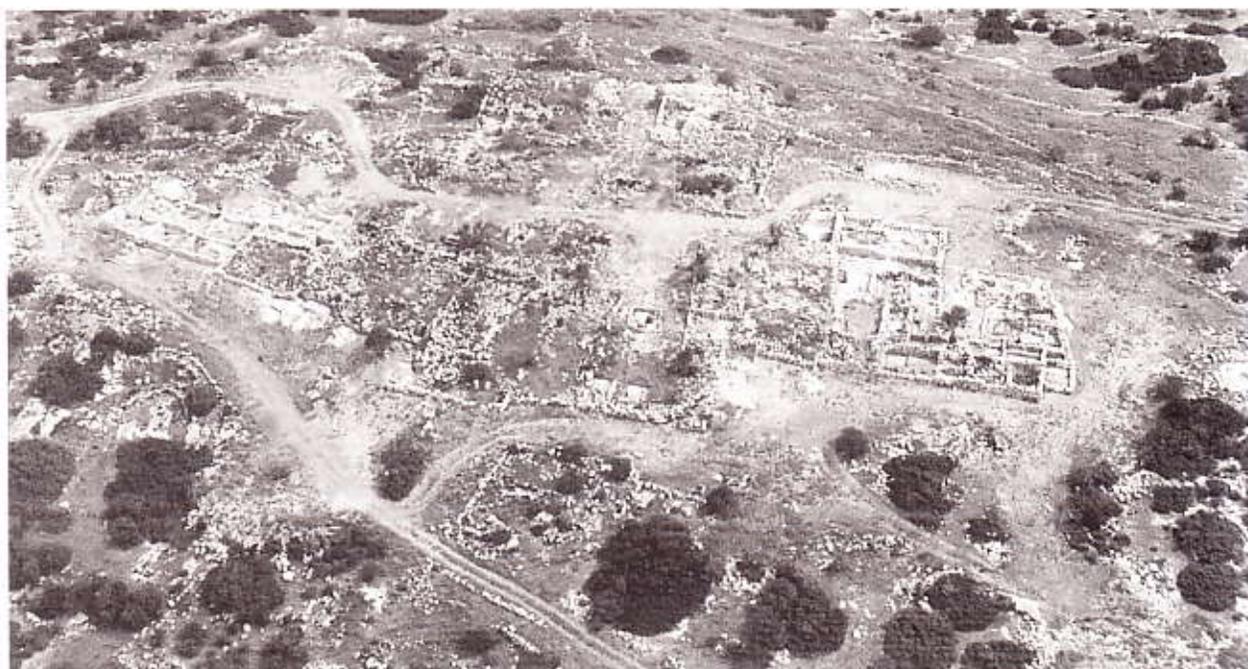
חורבת עזרי; תצלום אוויר - מבט לכיוון מזרח

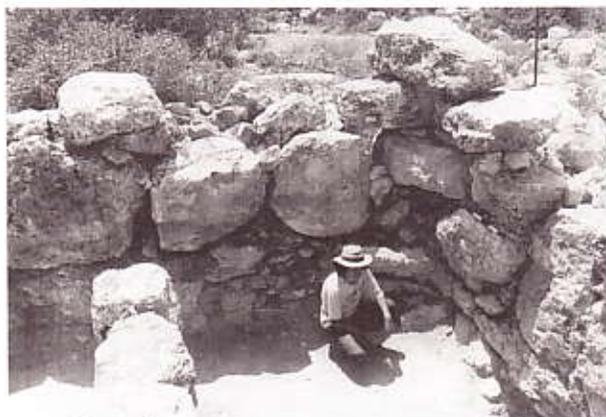
חורבת עזרי; בנין U - בניה קדומה באבני גוויל גדולות

מן התקופה ההלניסטית (שלב II) נשתמרו חדרים ששולבו במבנים מאוחרים (במבנה U ואולי גם במבנים P ו-S) וכן חללים תת קרקעיים חצובים כגון בורות מים (דוגמת בור XII) ומחצבות תת קרקעיות (במערכת II). קשה להעריך מה היה היקף הישוב בתקופה זו, כיוון שרוב המבנים הנדונים פורקו או שולבו בבנייה מאוחרת יותר.

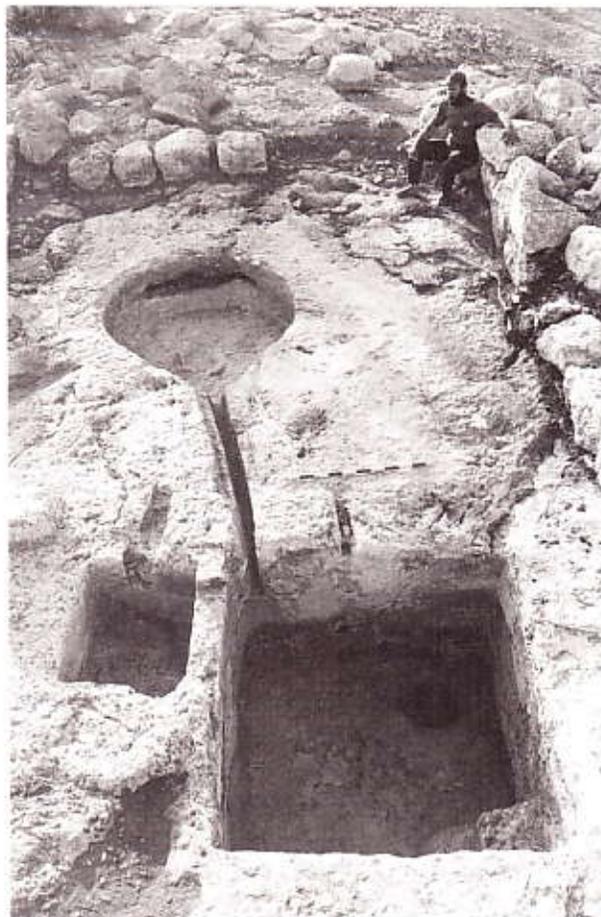
חורבת עזרי; גת משוכללת הצמודה למבני המגורים (Z) - מבט למערב

ליישוב מוליכות דרכים עתיקות, התחומות משני צידיהן באבנים גדולות מכיוון מזרח, דרום ומערב. עמקי הנחלים שמצפון ומדרום לאתר שימשו לעיבוד חקלאי ונחפרו בהם בארות שהגיעו אל מי התהום. במדרונות סביב הוכשרו טרסות חקלאיות. בין הטרסות מצויים שומרות, מחצבות, מערות ומתקנים חקלאיים. ממזרח לאתר נתגלו גתות אחדות החצובות בסלע. אחת מהן, הסמוכה למבנים, משוכללת במיוחד, ואחרות פשוטות יותר.

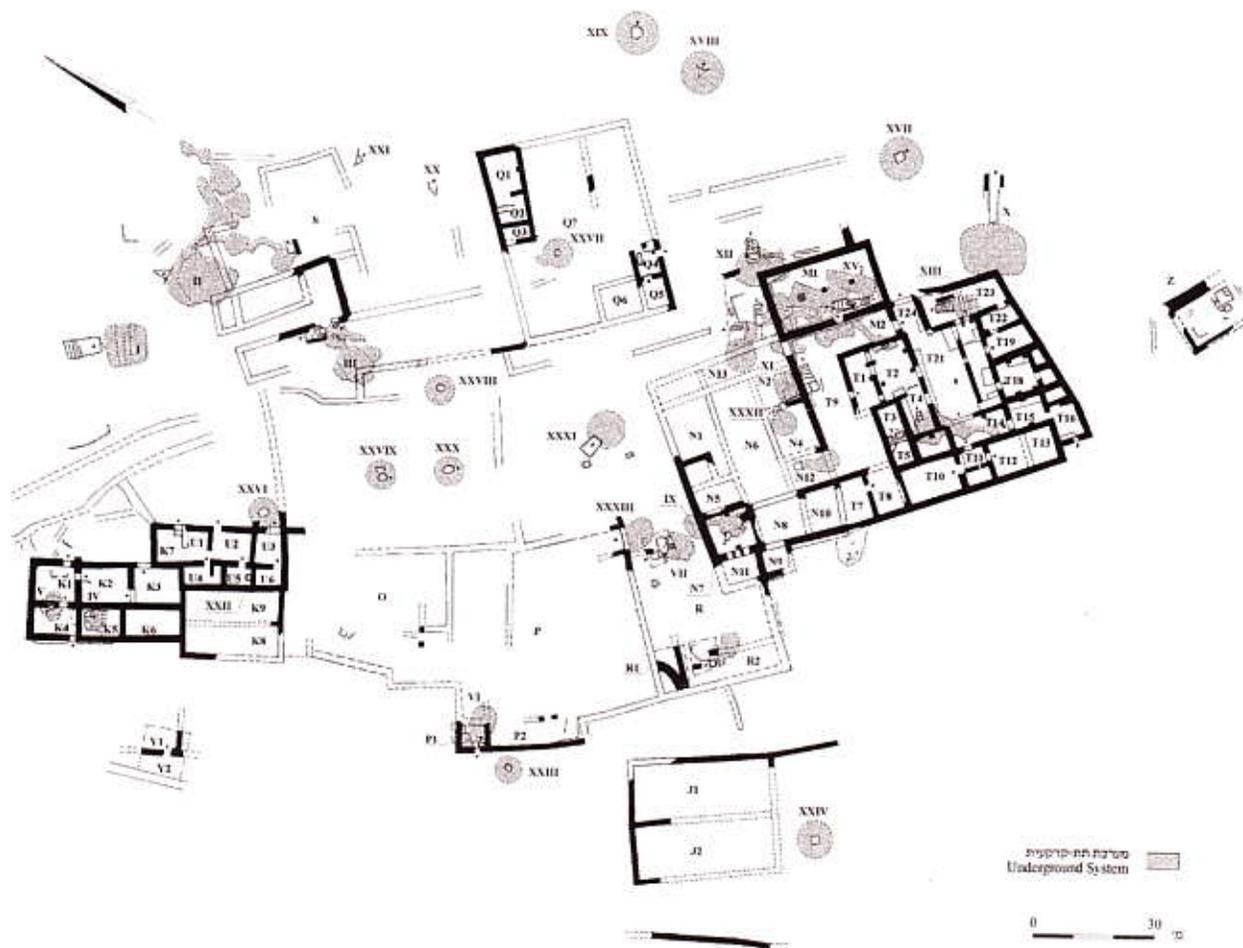
חורבת עתרי; תבנית כללית של הישוב בשיאו, ערב המרד הגדול. מבנה M1 חורג, מכיוון שנוסף לאחר המרד הגדול (אף בחדרים T15-T23 חלו שינויים בתקופה שבין המרידות נגד הרומאים)

בתקופה הרומית הקדומה (שלב III) בראשית המאה הא' לסה"נ, חלו בכל שטח האתר פעולות בנייה והכשרת קרקע בקנה מידה גדול. היישוב הגיע לשיא התפתחותו במחצית הראשונה של המאה הא' לסה"נ, בימים שקדמו למרד הגדול. השטח הבנוי של האתר השתרע על פני כ-10 דונם, ובתחומו הוקמו מבנים חדשים, שאחדים מהם תוכננו היטב. המבנים כוללים טורי חדרים המקיפים חצרות פנימיות. חדרי המגורים שבהיקף הישוב צמודים זה לזה ולהם קיר חיצוני רצוף הבנוי אבנים גדולות שנועד לחסום כניסת אורחים לא רצויים. נראה כי לקירוי חדרי המגורים שימשו קורות עץ, עליהן הונחו ענפים או קנים וטיט. קירות

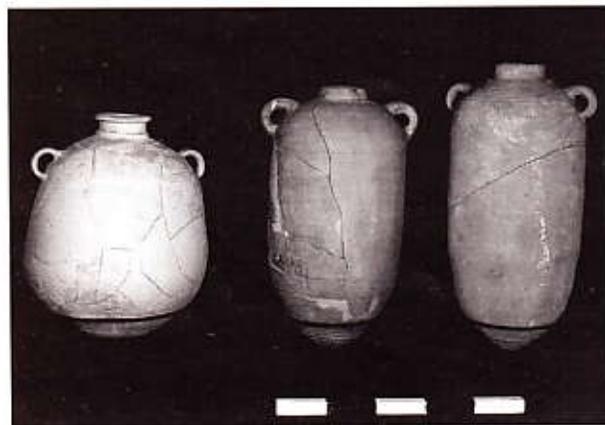
חורבת עתרי; קנקני אגורה שנמצאו בחדר הפנימי במערכת התת קרקעית VI

נרות ומטבעות – מה שמראה כי נועדו לאחסון. הממצאים שנחשפו במכנים ובחללים התת קרקעיים, מתחת לרצפות ומעליהן, וההקשר האדריכלי של פירי הכניסה למערכות, מלמדים שהמתקנים נחצבו תוך כדי בניית החדרים, עוד בראשית המאה הא' לסה"נ. המערכות הקטנות במערב האתר יצאו מכלל שימוש בעת החורבן. בסוף ימי הבית השני יש בממצא זה כדי להקדים את הופעת מערכות המסתור בשפלת יהודה לימי הבית השני. המערכות החצובות בחלק המזרחי של האתר שוכללו והמשיכו לשמש גם בתקופה שבין המרידות נגד הרומאים וימי מרד בר כוכבא.

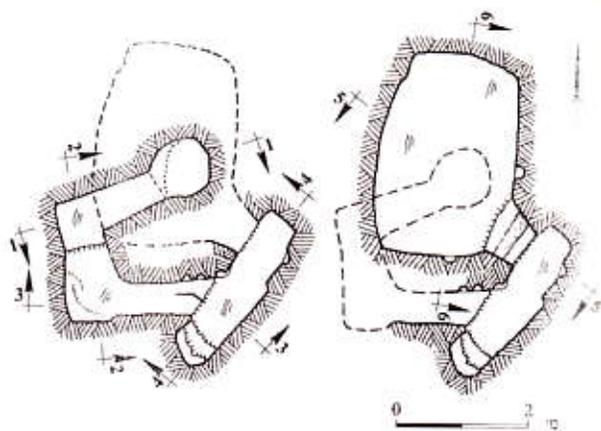
חורבת עתרי; מערכת התת-קרקעית IV מסוף ימי הבית השני – "אב טיפוס" של מערכת מסתור

מתחת לחלק ממבני המגורים הותקנו מערכות תת קרקעיות קטנות: כל אחת מהן כוללת פיר כניסה ומחילה צרה ומפותלת שמפלסה משתנה, ובסיומה חדרון אחד או שניים; אלה הם המרכיבים האופייניים למערכות המסתור בשפלת יהודה. חלק מן המערכות בחורבת עתרי נמצאו חתומות והכילו ממצא קירמי עשיר: קנקנים, סירי בישול,

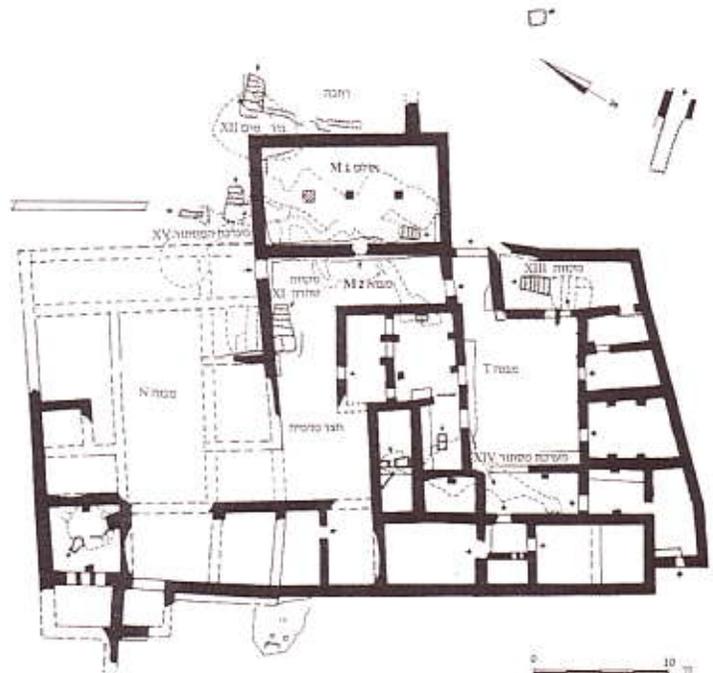
חורבת עתרי; תוכנית מבנה הציבור M ומבני המגורים הסמוכים אליו בתקופה שבין המרדות נגד הרומאים (70-135 לסה"נ)

מבנה הציבור (M2) כולל מבוא המחובר לחצר פנימית, שבצידה חצוב מקווה טהרה (XI), ואולם מרכזי (M1). אל המבוא המלבני (3.5x13 מ') נכנסו דרך שני פתחים שנקבעו בקירותיו הצרים ונסגרו בדלתות. המבוא נפתח אל חצר מלבנית (מעין אטריום) שמידותיו 14x5 מ'. קירות המבוא, שנבנו מאבני גוויל גדולות ומעובדות, נשתמרו לגובה של כ-2-3 נדבכים.

בצד החצר נחצב מסדרון כניסה מדורג שירד אל מקווה גדול שהותקן בניצב למסדרון (XI). בצמוד לכניסה המזרחית של המבוא נחצב מקווה קטן יותר (XIII), בו נמצא שעון שמש מגולף באבן. לא ברור אם המקווה הקטן נועד לשמש את הבאים למבנה הציבור, או שמא היה זה המקווה הפרטי של דיירי בניין T. במרכז הקיר הארוך של המבוא נקבע פתח ברוחב של כ-1 מ', שהולך אל אולם (M1) מלבני, שמידותיו כ-7x13 מ'. הפן החיצוני של קירות האולם נעשה מאבני גוויל גדולות ואילו הפן הפנימי מלוחות אבן ניצבים. הקירות נשתמרו עד לגובה של ארבעה או חמישה נדבכים. התקרה נתמכה על ידי שלושה עמודים העשויים חוליות אבן, ובראשם כותרות (ר' להלן). העמודים הונחו על אדני

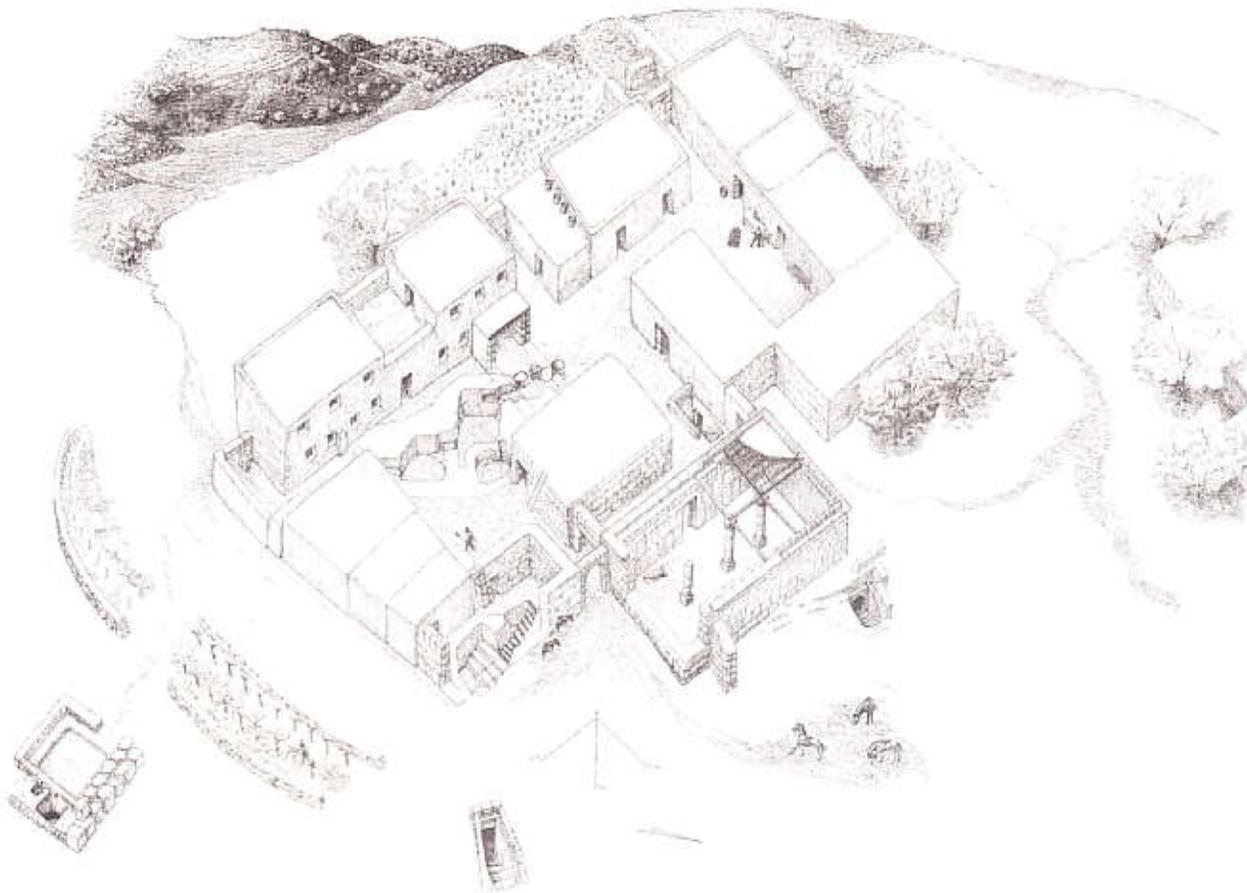
חורבת עתרי; מבני המגורים העיקריים בתקופה שבין המרדות נגד הרומאים (שיחזור איזומטר)

בתקופה שבין המרידות נגד הרומאים (שלב IV) שבו יהודים והתיישבו במקום, חלקם היו תושבי הכפר המקוריים, ששבו לבתיהם. הם שיקמו מבנים שנהרסו במרד והתאימו אותם לצורכיהם. ההתיישבות החדשה התרכזה בצידו המזרחי של האתר והקיפה להערכתנו פחות ממחצית מן השטח שהיה בנוי לפני כן. מבני המגורים העיקריים קיבלו מתאר מלבני מכונס (מידות כלליות כ-35x50 מ') וחדריהם הקיפו שלוש חצרות פנימיות. מחוץ למכנים היו רחבות פתוחות, מערות ומתקנים חקלאיים. כלפי חוץ יצרו החדרים רצף אחד; הקיר החיצוני שלהם נבנה מאבנים גדולות, ולמכלול הבנוי כולו היה כנראה פתח אחד שהוליך החוצה. אין לדעת אם המכנים התרוממו לגובה של קומה אחת או שתיים. השימוש באבנים גדולות במיוחד והבנייה האיתנה יותר של יסודות החדרים

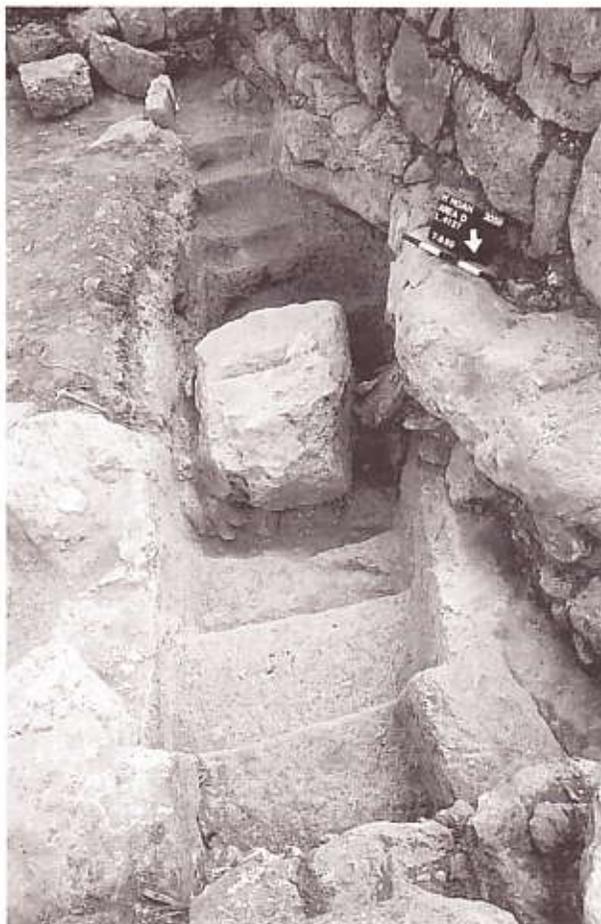
חורבת עתרי; מקוואות טהרה שבוטלו עם הקמת האולם

קיום שטח קרקע מפולס רחב דיו בצמוד לצד הצפון-מזרחי של המכלול הבנוי (בניינים T-N) אפשר כנראה את הקמת המבנה ששימש לצורכי ציבור (M1). פרנסי הציבור והמתכננים הסתפקו בשטח זה, שנתוני הטופוגרפיים הכתיבו בניין בעל תכנית רוחבית, ולא הגדילו אותו על ידי בניית קירות תמך במדרון ופילוס רצפות נוספות. הבנאים התמודדו עם מציאותם של שרידים קדומים (מקווה, בור מים) בתחום המבנה העתידי. השרידים הקדומים בוטלו תוך שילובם במערכת המסתור XV (להלן).

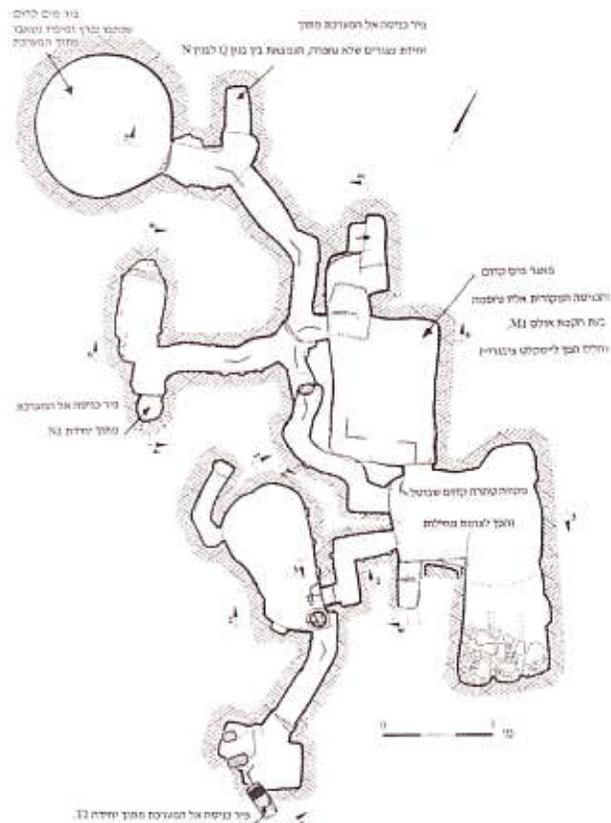
חורבת עתרי; תוכנית מערכת מסתור XV

שכל אחת מהן כללה מסדרון מדורג, מחילה וחדרון. הללו חוברו באמצעות מחילות אל שני מאגרי מים תת קרקעיים גדולים. פתחו של אחד מהם נחסם, הבור מולא בחלקו התחתון בעפר ואבנים ובדופנותיו נפרצו שתי מחילות. כך יכול היה הבור להפך למעין "מקלט ציבורי" בעבור באי האולם ואחרים; אל המאגר השני ניגשה מחילה שפרצה את הדופן שלו על מנת לאפשר אגירת מים ושאיבה בותר. במערכת השדודה נותר ממצא מעורב מן התקופה ההלניסטית והרומית הקדומה, ובכלל זה ממצא מזמן המרד הגדול ומימי מרד בר כוכבא. לימי מרד בר כוכבא יש לייחס גר יהודאי תמים ושברים של נרות נוספים מסוג זה, שברי נרות "רומיים עגולים" וכן שברי כלי חרס ואבן.

אל מערכת המסתור הציבורית (XV), החצובה מתחת למבנה M, מוליך מעבר מדורג החצוב בפינת האולם, והוליך אל מקווה טהרה, שחדל לשמש עם הקמת המבנה. תכנית המערכת התת קרקעית נקבעה סופית בעת הקמת מבנה הציבור, על ידי חיבור שלוש מערכות "משפחתיות" קטנות,

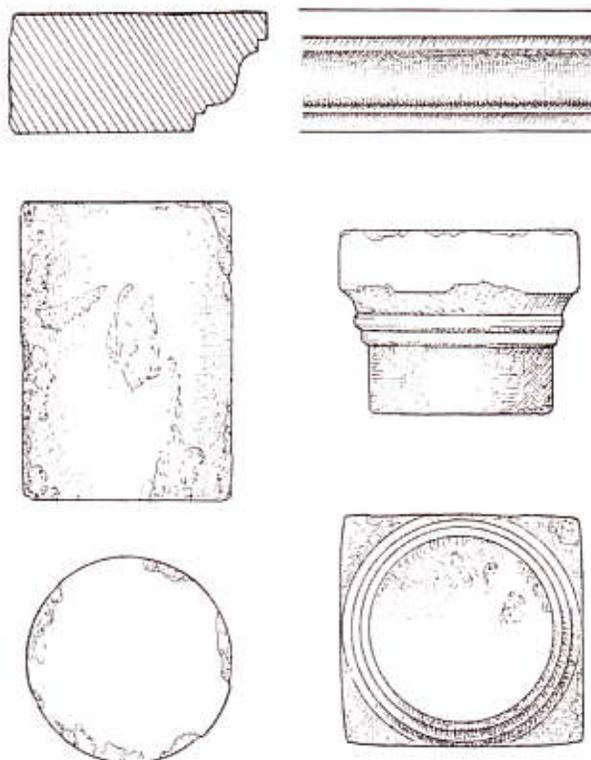
חורבת עתרי; פריטים אדריכליים השויכים כנראה למבנה הציבור M

פריטים אדריכליים מעוטרים: M הוא מבנה פשוט וצנוע. עד עתה נמצאו באתר מספר פריטים אדריכליים מגולפים, שהשתייכו כנראה למבנה, והם כרכוב, חוליית עמוד עגול וכותרת דורית. כל הפריטים עשויים מאבן נארי מקומית. הכותרת והחוליה נמצאו בשימוש משני בחדר T24 הצמוד למבוא. על פני השטח, במדרון שלרגלי המבנה נמצא שבר כרכוב אבן מגולף. יש להניח כי כרכוב מעין זה הקיף את חלקו העליון של המבנה ותמך את שולי הגג. רצפות המבנה היו עשויות סלע מפולס או עפר מהודק, והקירות כוסו כנראה בטיח בוץ. לא נמצאו כל שרידים של עיטורים, כתובות או פסיפסים. למרגלות הבניין מצפון פולסה רחבה שהסתיימה בקיר תמך הבנוי מאבנים גדולות. לצד הקיר הצפוני עוצב הסלע בצורת מדרגה. בעת הכשרת הרחבה נסתם פתחו של בור מים חצוב הנמצא במקום (בור XII, ר' להלן).

גילוי פריטים אדריכליים דוגמת אדנים, חולית עמוד עגול, כותרת דורית, כרכוב מגולף ושעון שמש, מחזקים את האפשרות כי היה זה בית כנסת. ממצאים דומים (כרכוב וכותרות) נתגלו בבתי כנסת אחרים מתקופה זו, שהוזכרו לעיל, ובעיקר בקרית ספר. גם הפשטות היחסית של המבנים והיעדרם הכמעט מוחלט של עיטורים משותף למבנים הללו. באולם M לא נמצאו גומחה לארון קודש ואין ספסלים הבנויים סביב הקירות. על סמך המקורות ניתן לשער כי נזקקו בו לפריטים ניידים, שכן ארון הקודש היה בתקופה הנדונה אביזר נייד, ובזמן התפילה היו מביאים ו"מניחין את התיבה" (תוס' מגילה ד:כא). לתיבה לא היה מקום של קבע בגלל מגוון השימושים של אולם בית הכנסת בחיי הקהילה. אף הספסלים (אם נדרשו) והבימה היו עשויים עץ (ירוש' מגילה ג:ג-ד). ניידות פרטי חריהוט אפשרה גמישות וניצול יעיל של מרחב האולם לצרכים המשתנים. מאידך גיסא, יתכן שהיו במבנה M ספסלי אבן שפורקו בעת השימוש המשני באולם.

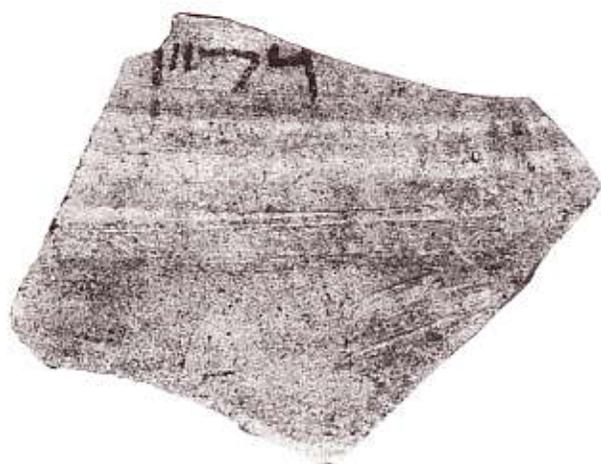
חורבת עתרי; אוסטרקון עליו נכתב "ד[בלין] 13"

על אחד החרסים נרשם ד[בלין] ס[אין] 4. על חרס אחר נרשם ד[בלין] 13 (איור 24). על ארבעה חרסים אחרים נרשמה ספירה של מוצר לא ידוע בס[אין] ובק[בין]. רישום כמויות הדבלים על גבי החרסים הינה עדות כי במקום גידלו תאנים ואולי אף סחרו בדבלים.

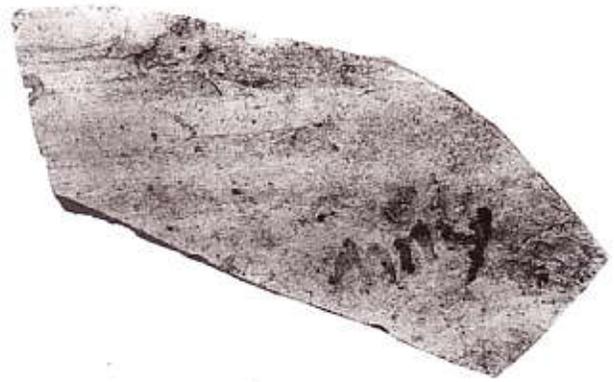
חורבת עתרי; אוסטרקון עליו כתוב "עתרי"

על חרס אחר נכתב השם "עתרי", וממנו ניתן שמו העברי של האתר. כתובת זו, לצד נתונים פיזיים כגון מיקום הישוב וממדיו ערב חורבנו (במהלך המרד הגדול) מרמזים לאפשרות זיהוי האתר עם Καφεθρα (כפר עתרא), שהיה ישוב בשפלת יהודה, שנהרס בעת מסע שערכו יחידות מן הלגיון החמישי באזור בשנת 69 לסה"נ (מלח' ד: 552).

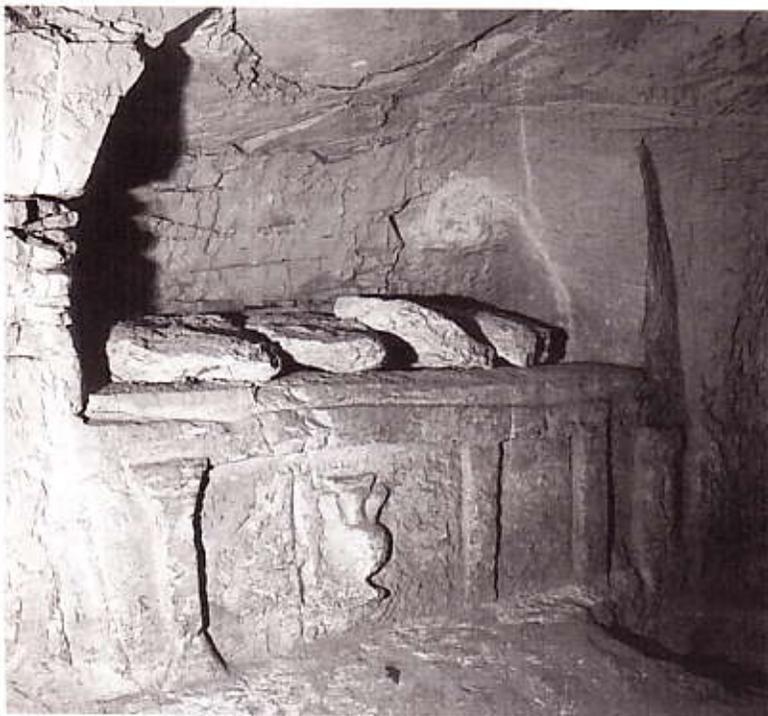
חורבת עתרי; העיטורים המגולפים במערכת הקבורה III

לתקופה זו שייכת מערת קבורה שהותקנה בתוך חדר תת קרקעי, שנחצב במקורו במאה הא' לסה"נ, כחלק ממערכת מסתור קטנה (III). המערה כוללת חדר קבורה רבוע שברפנותיו נחצבו שלושה מקמרים מעל שקתות קבורה. חזית שתיים מן השקתות עוטרה כמעין דופן סרקופג, בדרגמים שכללו דיסקוסים, אמפורה, מזבח ומעין מיטה (kline) מסוגנת.
